Nun werden der Burgruine die «faulen» Steine gezogen

WÜFLINGEN Jetzt starten die Sanierungsarbeiten an der Burgruine Alt-Wülflingen so richtig. Der Turm ist inzwischen komplett eingerüstet und jeder Mauerstein wurde einzeln kontrolliert und abgeklopft.

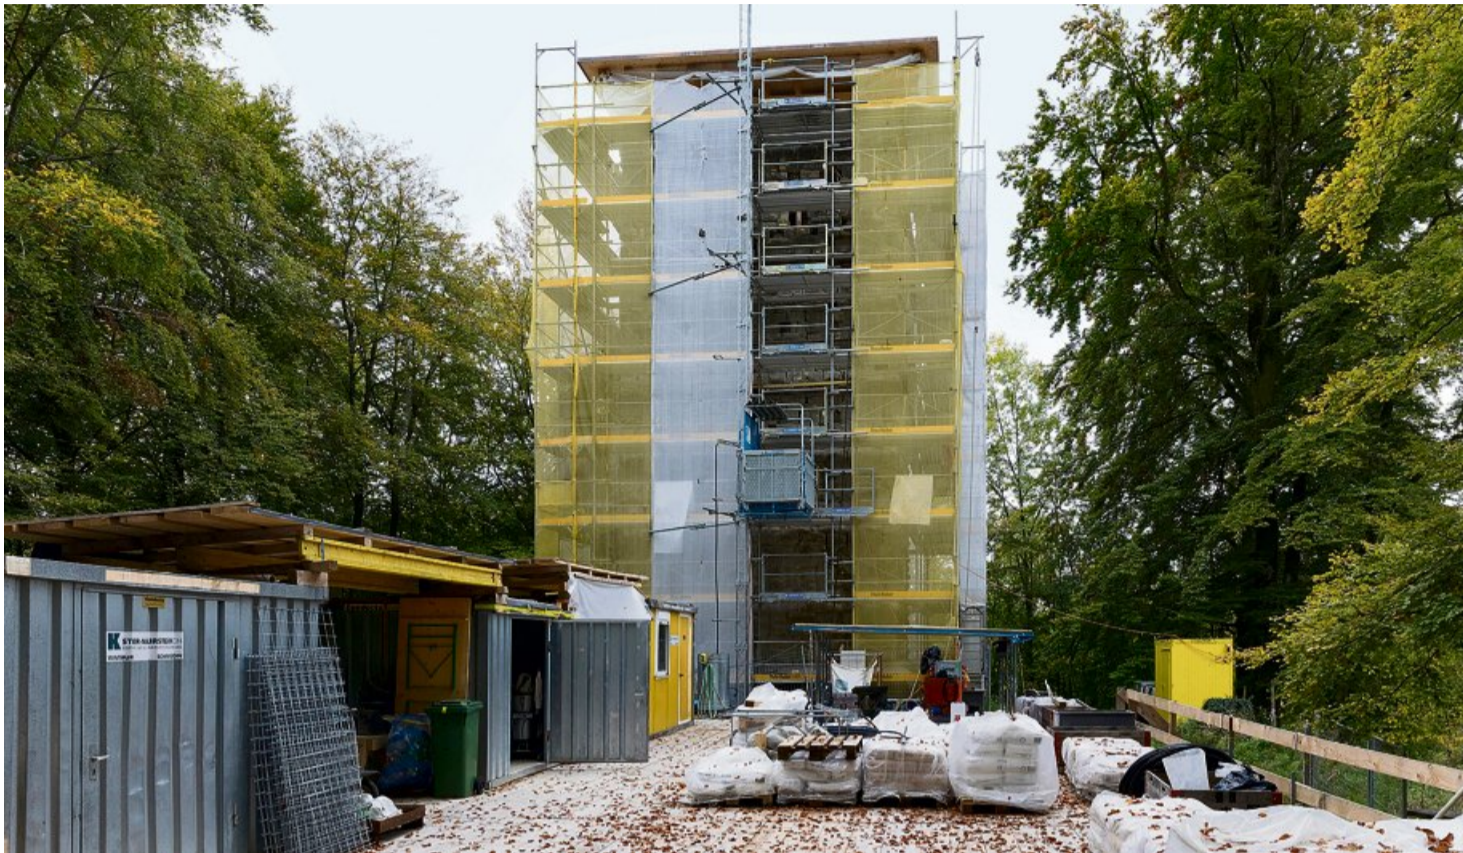
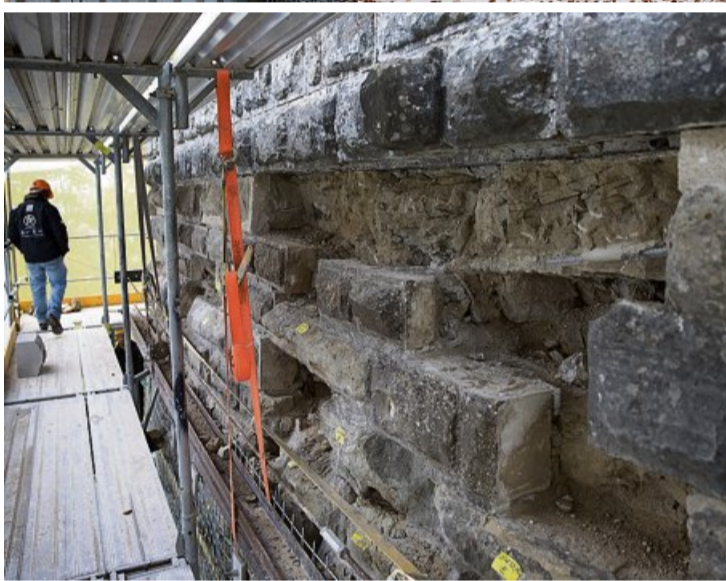
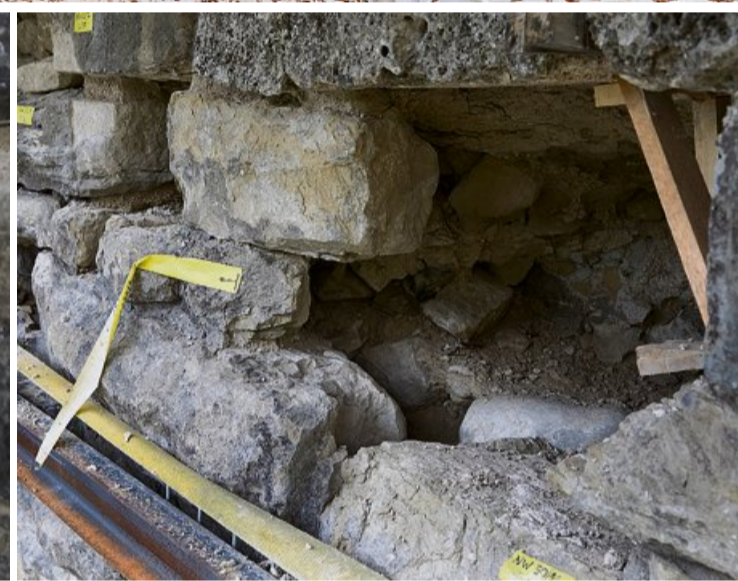
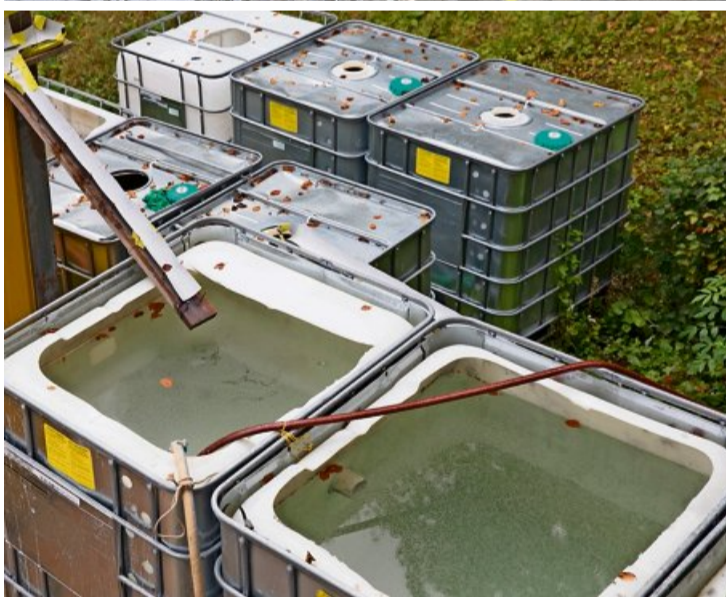
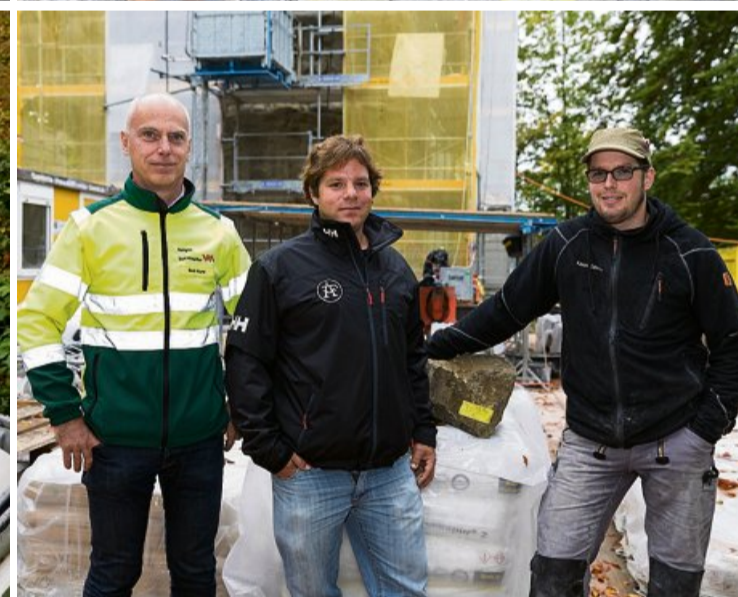
Derzeit ist die Burgruine Alt-Wülflingen komplett eingerüstet. Die ersten äusseren Quader sind entfernt. Die abgelegene Anhöhe über dem Totentäli ist zur Baustelle geworden, wo sogar das Wasser wiederaufbereitet wird. Am Projekt beteiligt sind Beat Kunz, Daniel Brandenberger und Kaspar Zehnder. *jb*

Auf einer Planskizze sieht die Burgruine Alt-Wülflingen deshalb wie gepierct aus, mit Einstichlöchern überall. «Das sind die Metallstangen, die den inneren und äusseren Mauerring zusammenhalten, wie Armierungseisen, auch an den Ecken», erklärt Brandenberger. Von aussen sieht man nichts mehr. Auch eine zweite Sicherungsmassnahme war nötig. Wie ein Korsett umfasst ein engmaschiges Metallband den Mittelteil des Turms. Dort, an den wetterexponierten Ost- und Südwestfassaden, sind die Schäden am grössten, und das Gemäuer ist grossflächig ausgebaucht. Kaspar Zehnder, der Steinmetz vor Ort, erklärt, wie es dazu kommen konnte. Die Mauer besteht aus zwei Ringen, einem dünneren äusseren (rund 40 Zentimeter)

und einem dickeren inneren (rund 90 Zentimeter). Den Zwischenraum füllte man beim Bau vor rund 900 Jahren mit sogenanntem Verfüllmörtel, einem sandigen Gemisch aus grösseren und kleineren Steinen. In diesen Mörtel sickerte nun über Jahre hinweg das Regenwasser hinein, blieb teilweise eingeschlossen, gefror und liess den Stein platzen – auch weil in den 1980er-Jahren falsch saniert worden war. «Sowohl beim Mörtel als auch bei den neuen Quadern hatte man damals jeweils zu hartes Material verwendet. Dadurch floss das Wasser einseitig in den weichen älteren Wülflinger Sandstein, der sich wie ein Schwamm vollsog», erklärt Zehnder.

Brandenberger und Zehnder die letzten zwei Monate vor allem klopfenderweise verbracht, mit dem Ohr am Stein. «Es gibt auch optische Anzeichen dafür, dass das Gestein brüchig oder zersetzt ist. Aber sicher geht man, indem man den Stein mit dem Metallhammer abklopft und horcht», erklärt Zehnder. Töne es dumpf, sei das ein eher schlechtes Zeichen. Die beiden haben inzwischen über 300 «faule» Steine aussortiert und markiert. Überall kleben gelbe Zettelchen mit Codes wie «NW/45/10/F», das heisst übersetzt: Northwest-Fassade, Reihe 45, zehnter Stein von links, flicken. In den nächsten Wochen werden die faulen Steine Stück für Stück herausgespitzt, einige teils und andere ganz ersetzt.

An mehreren Stellen klaffen tiefe Löcher in den Mauern. Deren Hohlräume werden nun auf-

gefüllt und die Lücken geschlossen. Andere Stellen sind rötlich verfärbt. «Brandspuren. Die Hitze liess das Eisen oxidieren», erklärt Zehnder.
