Winterthur Glossar

Kirche St. Josef

Nägelseestrasse 46

Die 1914 von Adolf Gaudy geplante Kirche St. Josef erhielt in den 1970er-Jahren eine umfassende Innenrenovation durch das Architektenteam Felix Loetscher und Robert Tanner. Dadurch konnte der Kirchraum den geänderten Bedürfnissen der Pfarrei angepasst werden, ohne den ursprünglichen Charakter zu verlieren.

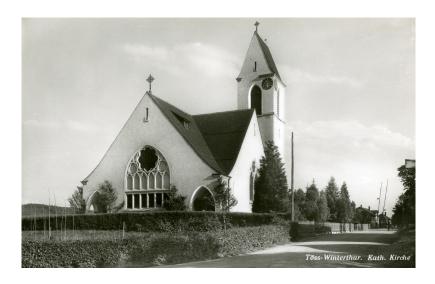
Der Kirchbau verbindet Elemente der Romantik (Schwere und Breite des Gebäudes) mit Elementen der Gotik (Kreuzrippengewölbe und Fenster). Stilistisch gehört er zur Reformarchitektur. Aufnahme um 1930. Foto: winbib (Signatur Kirche St-Josef_03)
