WOHNHÄUSER

## Obere Hohlgasse 5–9

### ADRESSE

Obere Hohlgasse 5–9  
8404 Winterthur

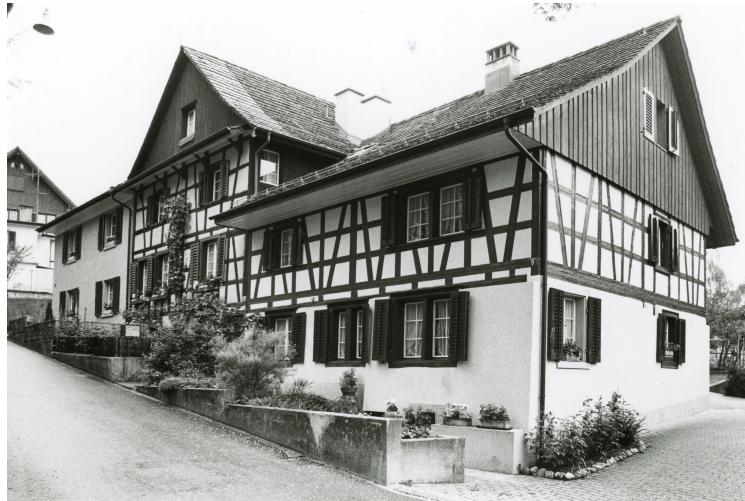
1986: Obere Hohlgasse 5-9 Foto: winbib, Denkmalpflege Zürich (Signatur 065539)

Die Bauernhauszeile obere Hohlgasse 5-9 setzt sich aus drei Wohn- und einem Ökonomieteil zusammen. Das Haus Nr. 5 wurde 1927 an Stelle eines ehemaligen Ökonomiebaus neu erstellt. Die im Süden anschliessenden Wohnhäuser zeigen über dem massiven Erdgeschoss ein Sichtfachwerk und weisen noch barocke Substanz auf, die mindestens ins 18. Jahrhundert zurückreicht. Die Stallscheune datiert aus der Zeit um 1800 und besteht aus einem Fachwerk mit durchgehenden Ständern.
